リレー連載 事故解析の実際

ガラス破面のやさしい調べ方 (4)

強化ガラスの自爆

ーある日突然 全面にヒビー

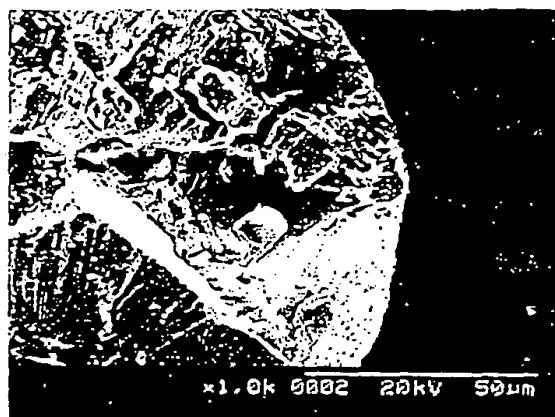
写真5 异物(NiS?)のSEM写真

SEM観察をすると半球状の穴には異物らしきものがある（写真5）。さらにこの異物が何であるかを確認するため、X線マイクロアナライザーによる元素
